تقرير
حول أعمال التنقيب والترميم
في الزبارة ومروب
الموسم الأول والثاني والثالث
٨٣ - ١٩٨٤ م

المجلد الأول

مدينة الزبارة

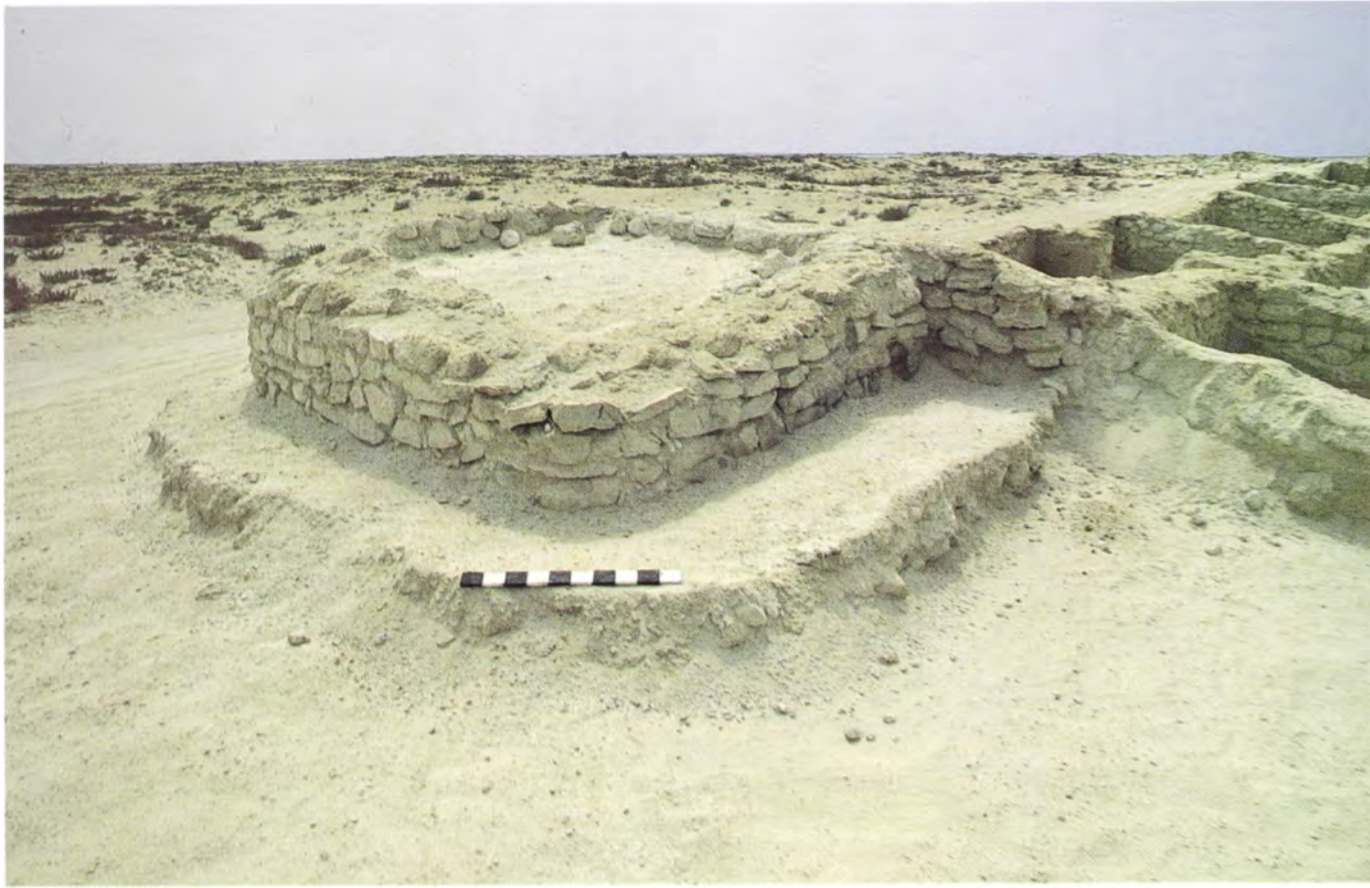
الزيارة - جدران البيت الشمالي الشرقي بعد إجراء أعمال الترميم

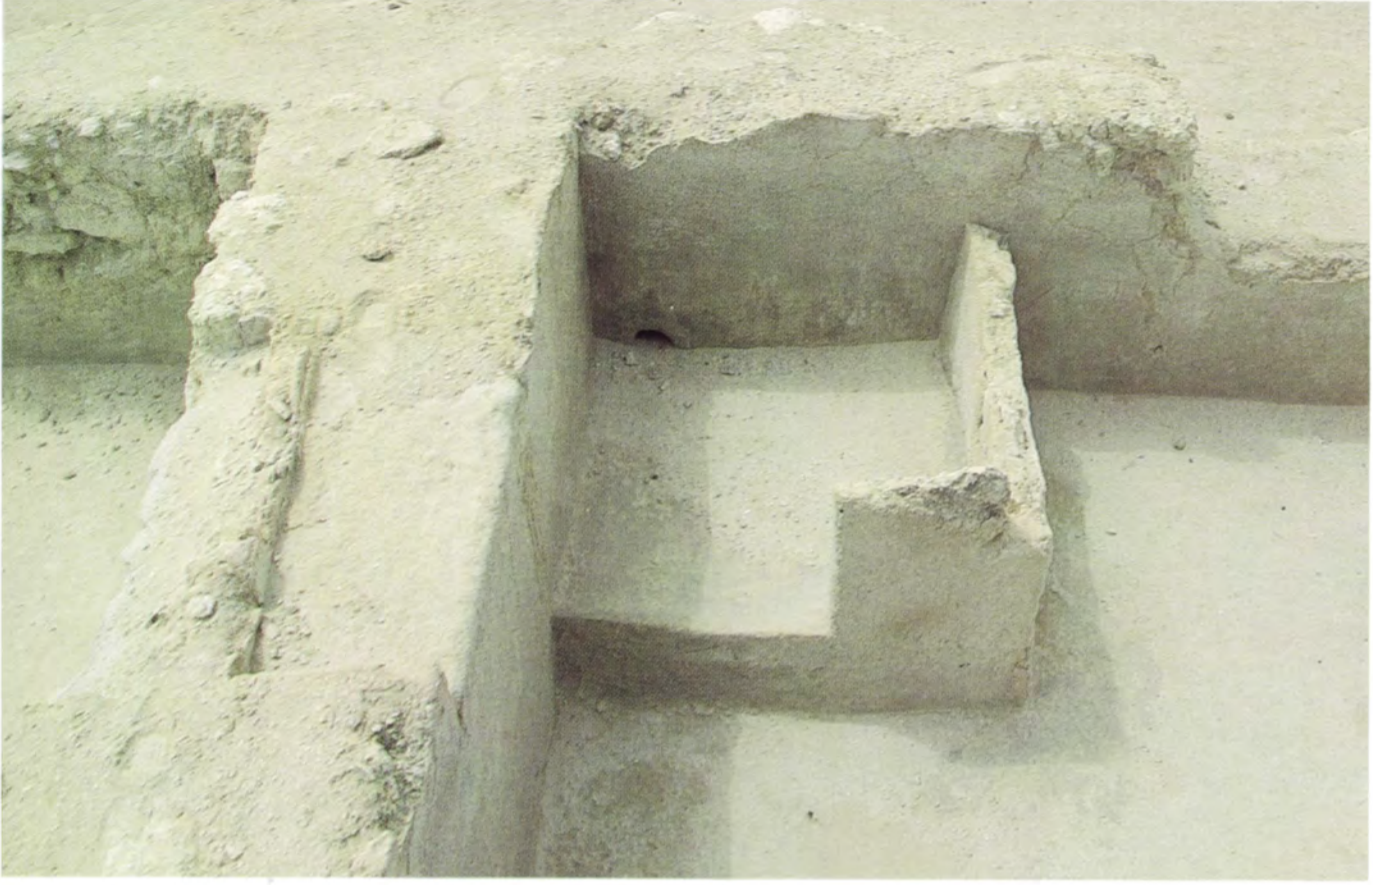
الزبارة - أعمال الترميم في المطبخ رقم ٤ بالبيت الشمالي

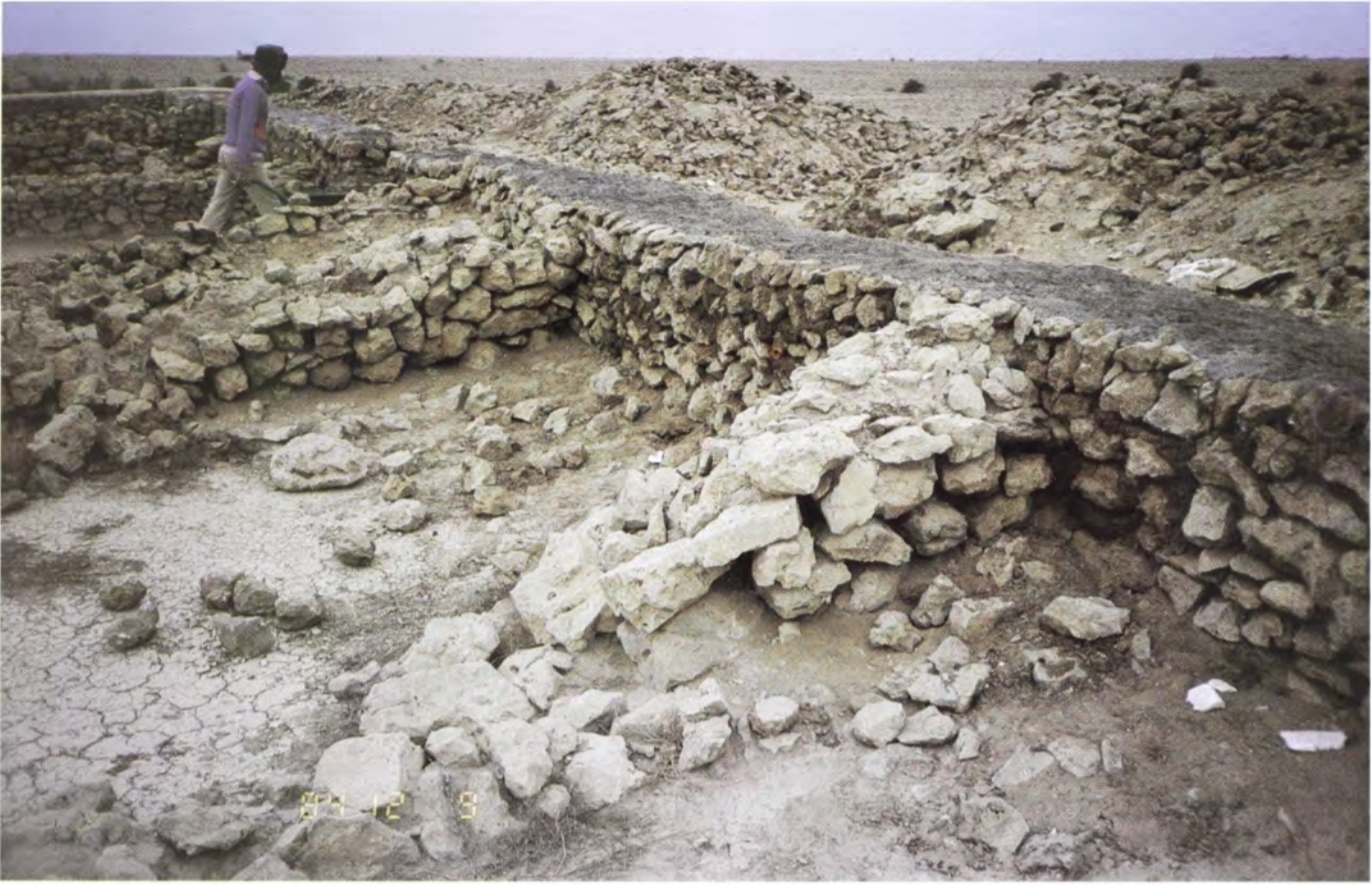
مروب - الجدار الشمالي للقلعة من الداخل أثناء عملية الترميم .

أما البعثة الفرنسية التي نقتبت في نفس الموقع بين عامي ٧٩ - ١٩٨١ م فإن عملها لا غبار عليه من الناحية العلمية ولكن عدم قيامها بأية أعمال تدعيم أو ترميم للموقع أدى إلى بدء إنهيار الجدران مما استدعى تدخلاً سريعاً من إدارة السياحة والآثار للمحافظة على هذا الموقع نظراً لأهميته ، وأقتضى الأمر أن يسبق ذلك كشف القلعتين بالكامل قبل البدء بأعمال الترميم الذي كان قوامه إعادة الحجارة المتساقطة إلى مواضعها الأصلية مع تقوية الأجزاء العلوية من الجدران بإضافة مدماك أو أكثر لإخفاء طبقة الأسمنت ولنع مياه الأمطار من إزالة الطين الذي يستعمل كملاط في البناء الأصلي وزيادة في التقوية غطيت الجدران بطبقة من الملاط الطيني كما كانت حال البناء عند تشييده كما غطيت الأجزاء العلوية للجدران بغطاء محذب من الطين تسهل إنسياب المطر عوضاً عن إمتصاصه ، قوامها الطين المخلوط بالأسمنت الأبيض والنورة والتبن (☆) .

(☆) المقادير ٠,٥٠ م مكعب طين + ٥٠ كغ أسمنت أبيض + ١٠ كغ نوره + ١٥ كغ من التبن .

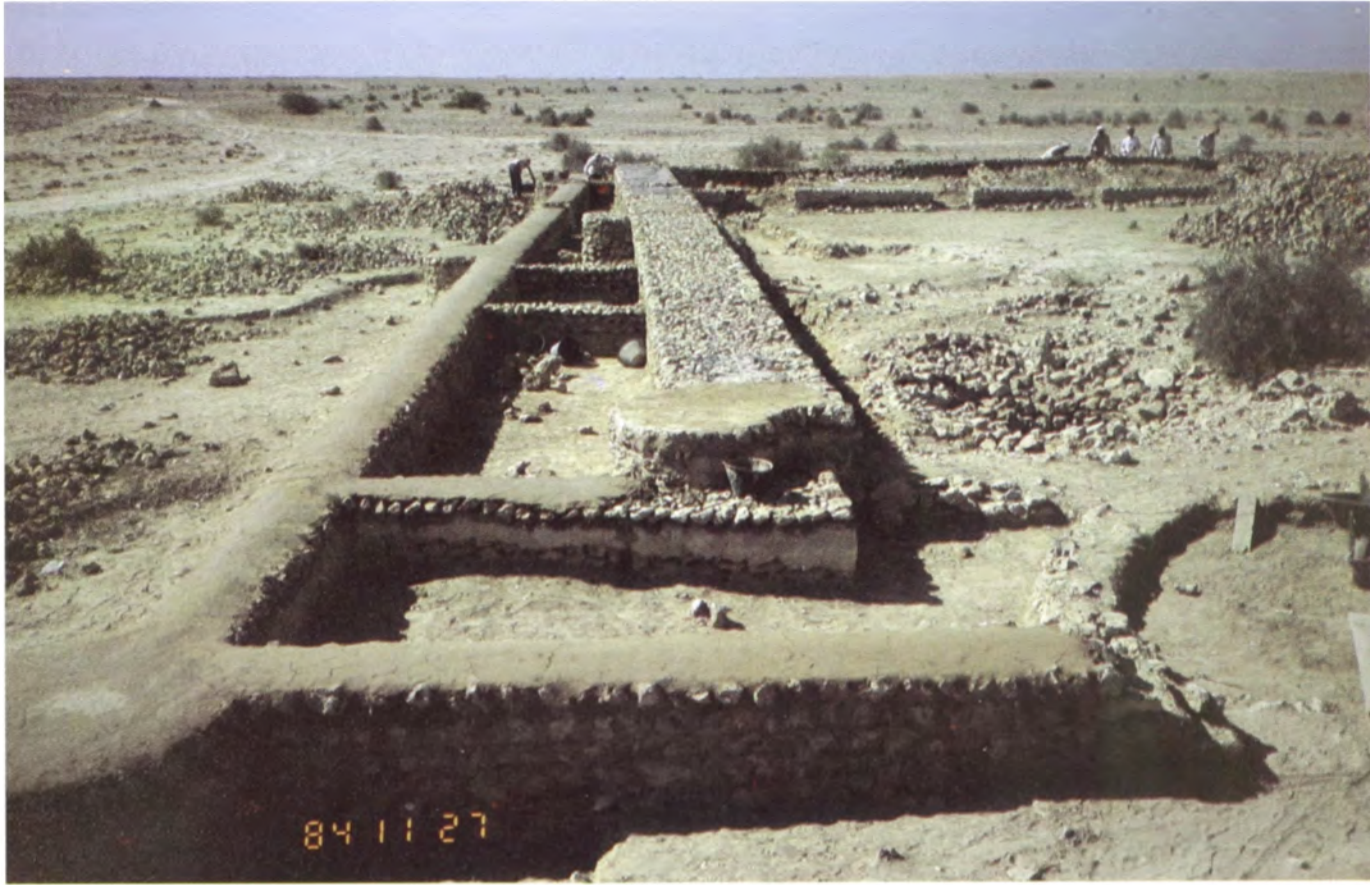
مروب - مراحل الترميم في الجدار الجنوبي للقلعتين

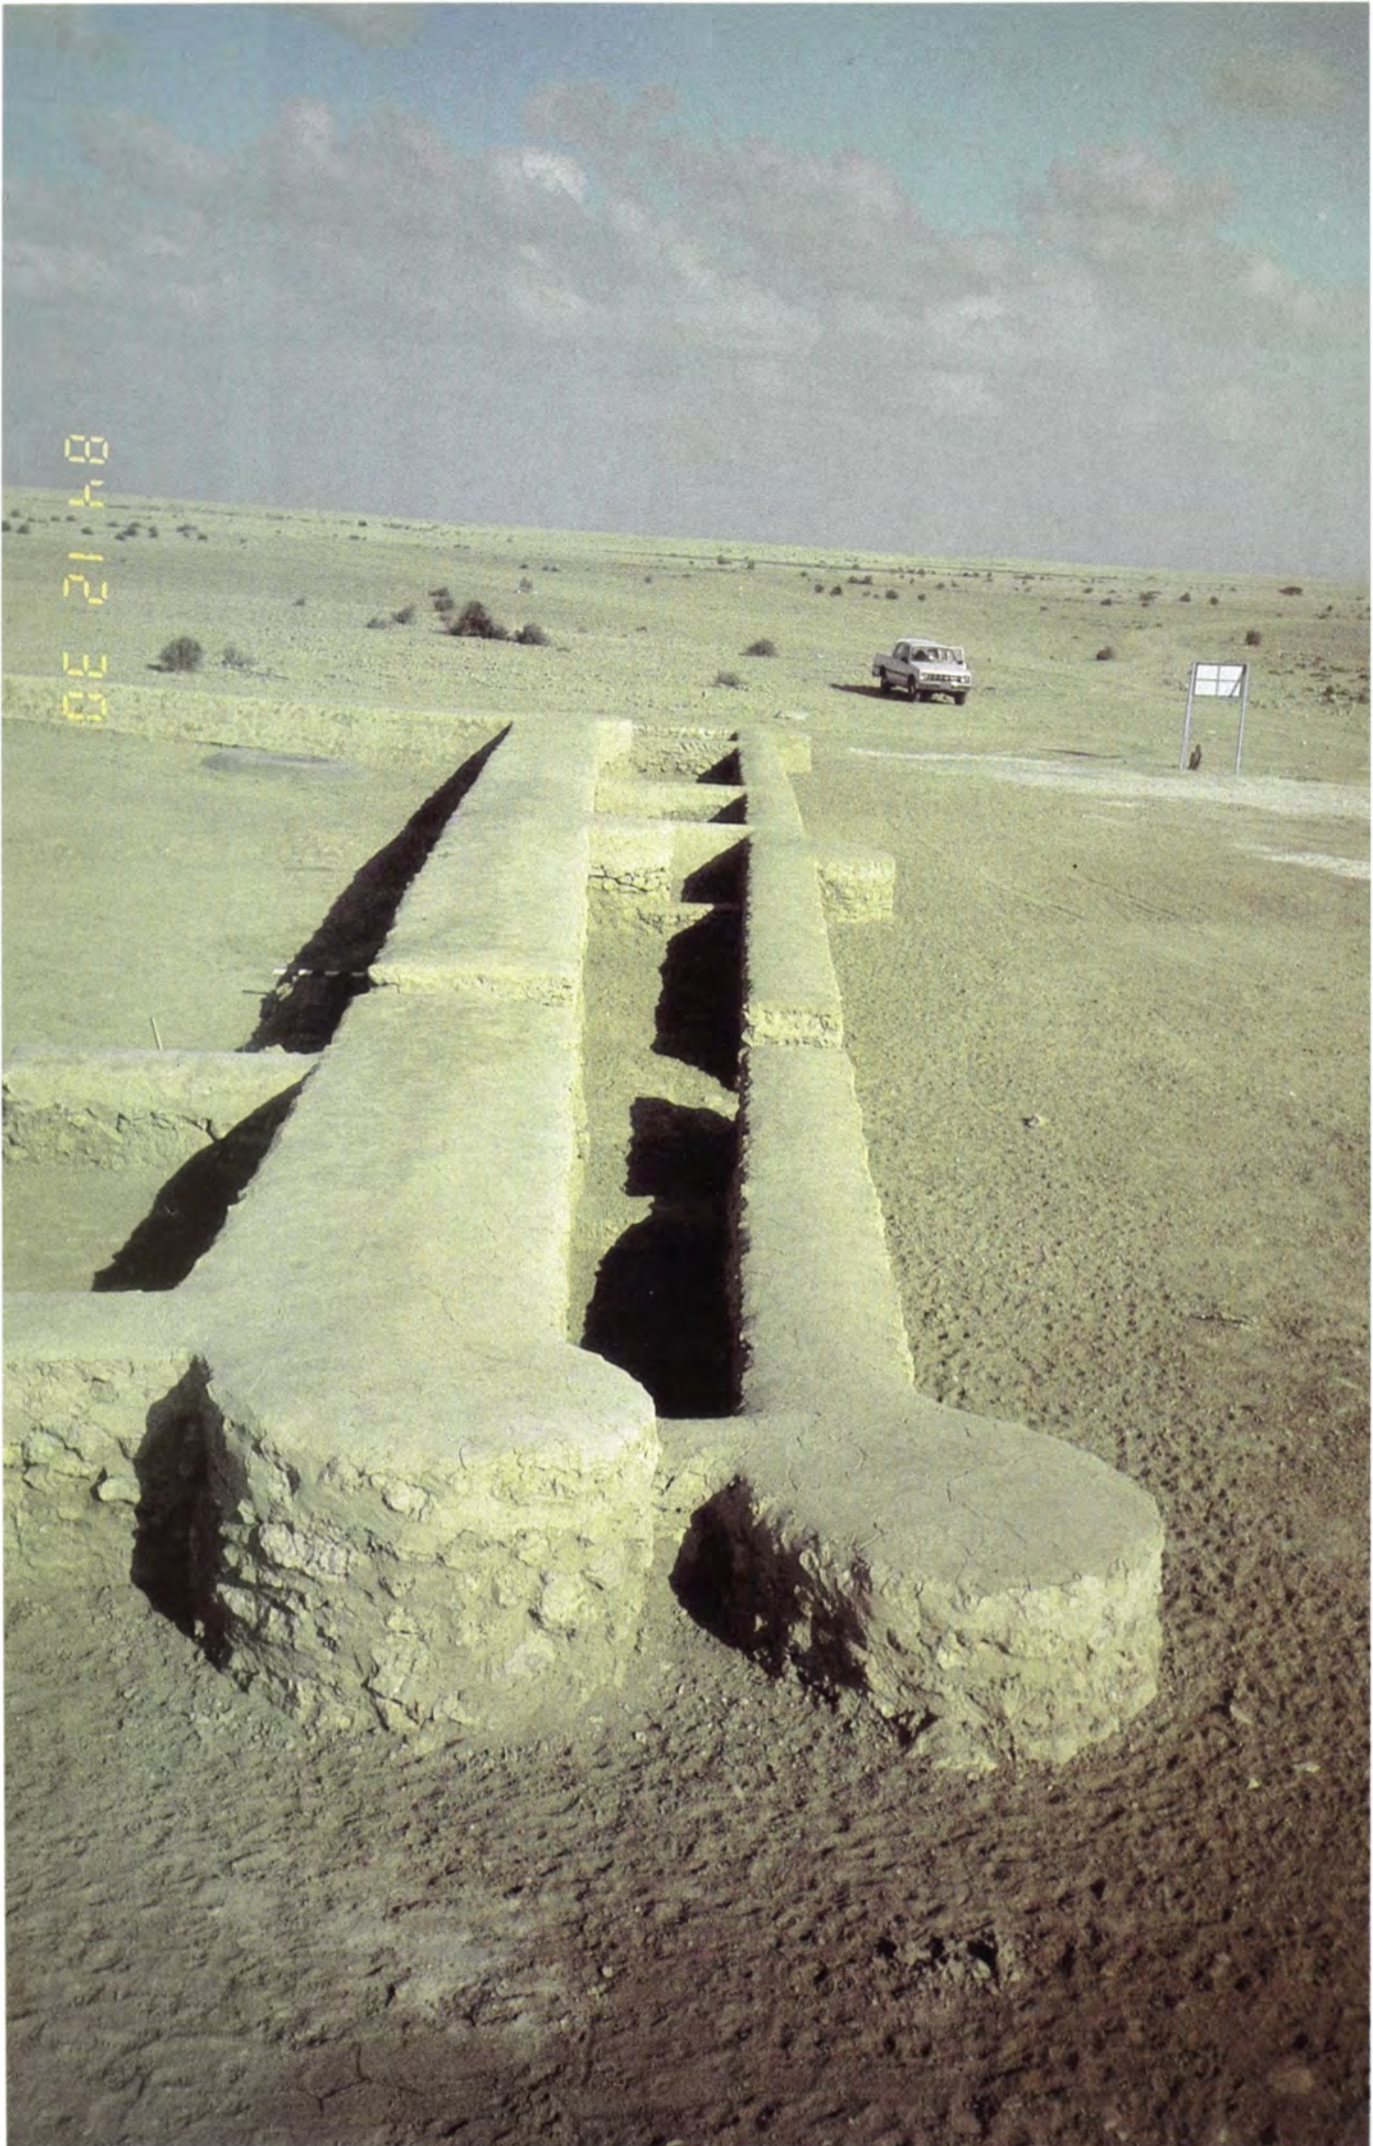
مروب - المرحلة النهائية لأعمال الترميم والتدعيم لكل من الجدار الجنوبي المستعرض للقلعة الثانية والجدار الجنوبي للقلعة الأولى

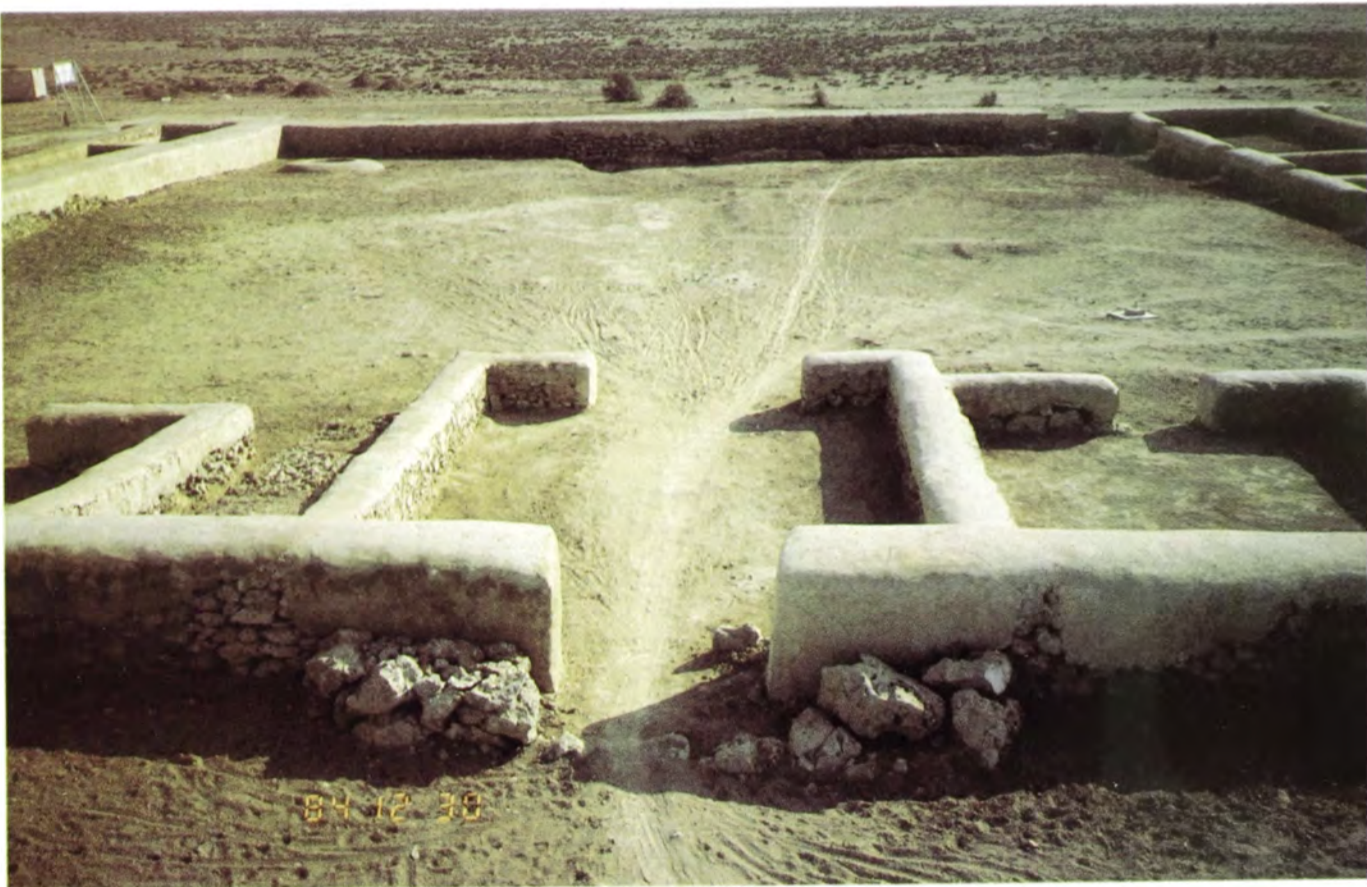
مروب - المدخل الرئيسي من الداخل قبل الترميم
